Villaggio

Iseo

Comune di Iseo, distretto di Lugano, Cantone Ticino

ISOS
Inventario degli insediamenti svizzeri da
proteggere

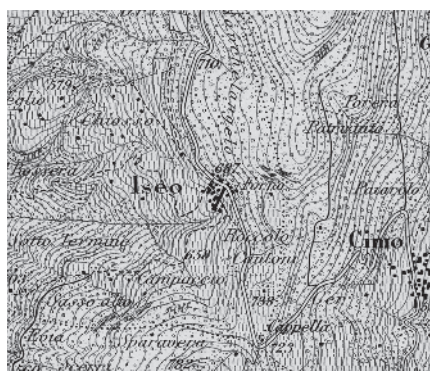
Carta Siegfried 1891

La Carta Siegfried del 1891 mostra la strada cantonale con percorso uguale a quello attuale e segnala anche il vecchio sentiero che attraversava il centro del piccolo nucleo in corrispondenza dell'attuale piazzetta principale (1.0.2). Nella seconda metà del secolo XX la cantonale è stata ampliata, ciò che in corrispondenza del villaggio ha determinato la demolizione di alcuni edifici utilitari e ha suggerito la realizzazione di un ampio vuoto a parcheggio asfaltato a valle del tracciato (1.0.4), nonché di un possente muro in conci a vista a reggerne il lato a monte (III). La Carta ottocentesca segnala sul lato a monte della strada, allineati con la cappella, circa 5 edifici in più di quelli attuali. Infine, tutto il pendio a ovest (I) e oltre, è coperto dalla vite di cui oggi sopravvivono pochi resti.

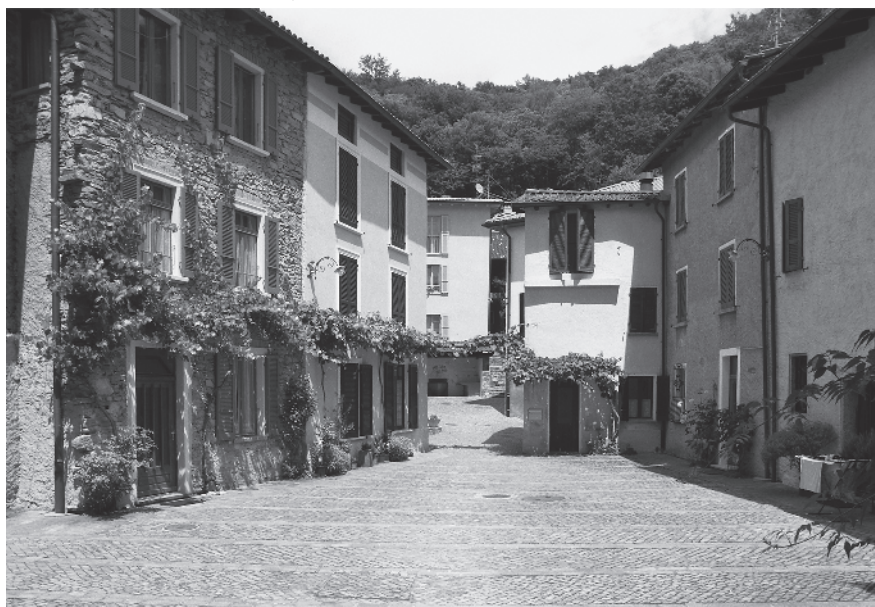
4 Corte d'Iseo, lato ovest

1.0.1	«Corte di Iseo», un tempo corte rurale oggi residenziale, selciata con cubetti e conci rettangolari, definita da fronti a tre piani						o		4,5
	1.0.2	Piazzetta centrale in pendenza con platano, confluenza dei percorsi interni, uno coperto						o		8

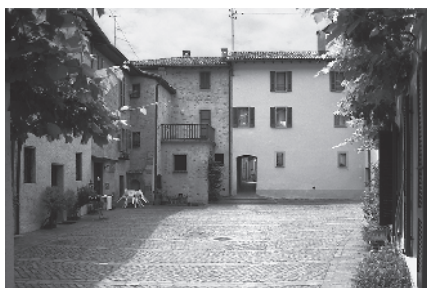
5 Lato est

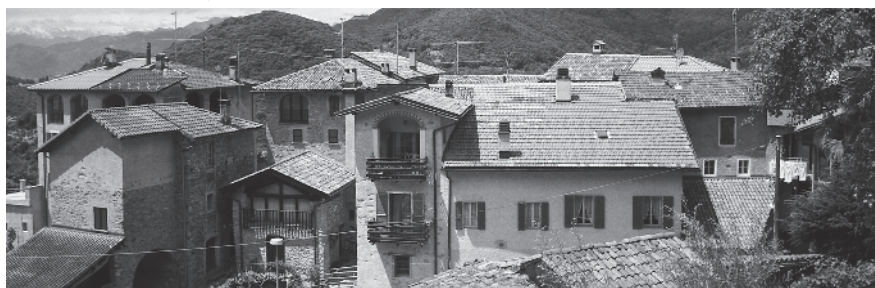
6 Vista dalla cantonale

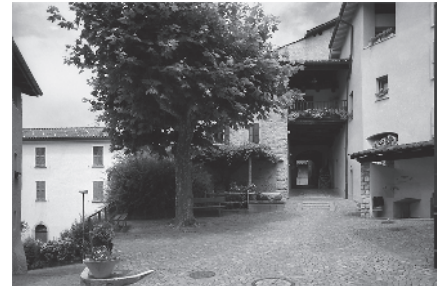
8 Vuoto principale

Al vuoto principale, con carattere di piazzetta pubblica (1.0.2), affluiscono i principali percorsi interni. Alla definizione contribuisce la Casa comunale (1.0.5), che propone l'immagine di un vecchio edificio rurale riattato e adeguato alle nuove funzioni, in particolare per quanto riguarda le aperture. Modesti elementi di arredo sono rappresentati da un semplice lavatoio coperto che si addossa a un edificio del lato nord del vuoto e, sul lato occidentale, un latifoglio abbastanza grande in relazione allo spazio limitato, che segna lo scarto tra due livelli del vuoto.
